UNDERHÅLLSPLAN 2024-2033

Brf. Rosengården

Malmö

BESIKTNINGSUTLÅTANDE

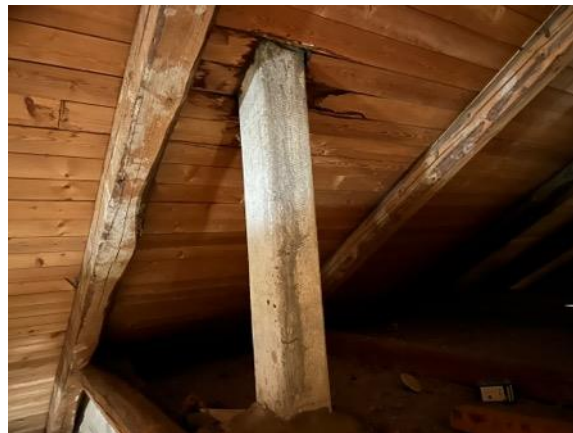
Tidigare, ej pågående, läckage kring eternitkanal.

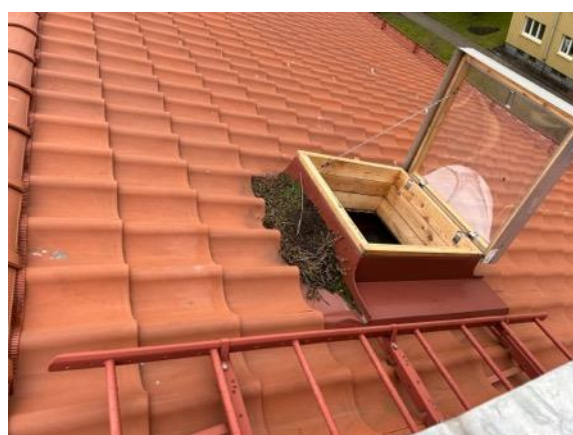
Skyddsräcke saknas kring uppstigningslucka **vilket ska kompletteras**.

Fågelbo konstaterades in ovankant av uppstigningslucka vilket bör avlägsnas.

Uppstigningslucka saknar skyddsräcke. Fågelbo.

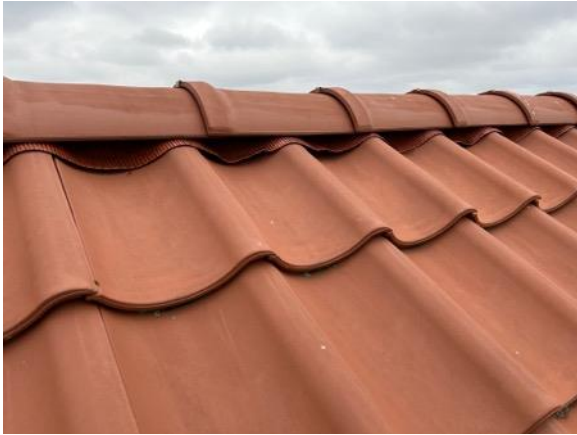
Nockband uppvisar otäthet mot pannor vilket bör justeras.

Förekommer släpp i nockbandstättning

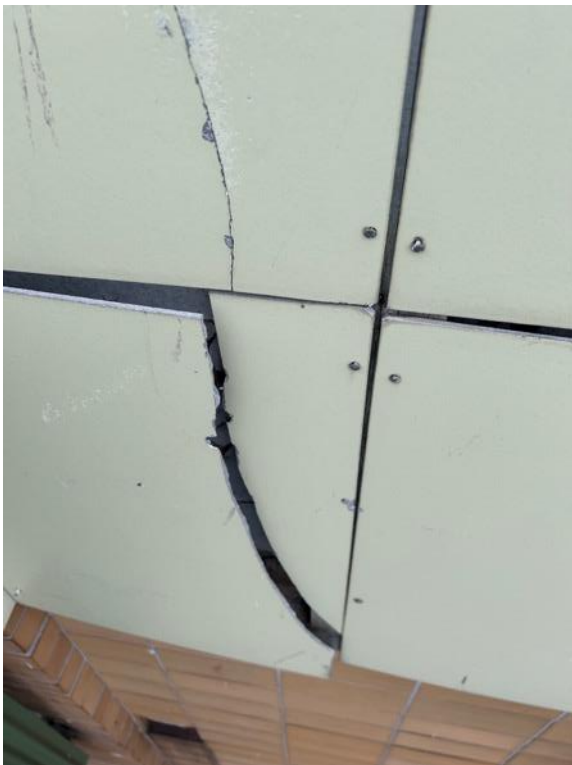
Fasaden på bostadshus, inkl. takfotslådan, utgörs av skivbeklädnad monterad på läkt av trä. Skivorna (eternit) är spikade till träläkten. Flertalet av spikar har "krupit" och bakomvarande infästningsläkt befaras vara uttjänt/murket. M.a.a. läktens kvalitet och ålder bedöms inte ytterligare komplettering av infästningar ekonomiskt försvarbart. Påtaglig risk

föreligger att skivor släpper och faller till mark, vilket utgör en säkerhetsrisk för personskador och materiella skador. Efter rivning av skivbeklädningen föreslås att husets fasader tilläggsisoleras och förses med puts i kulör i likhet med ursprungligt utseende. Tilläggsisolering i kombination med byte av fönster ger betydande sänkning av husets värmekostnader.

Skador, skivsläpp, infästningar "kryper" ut

Fasadrenovering **finns upptaget i planen.**

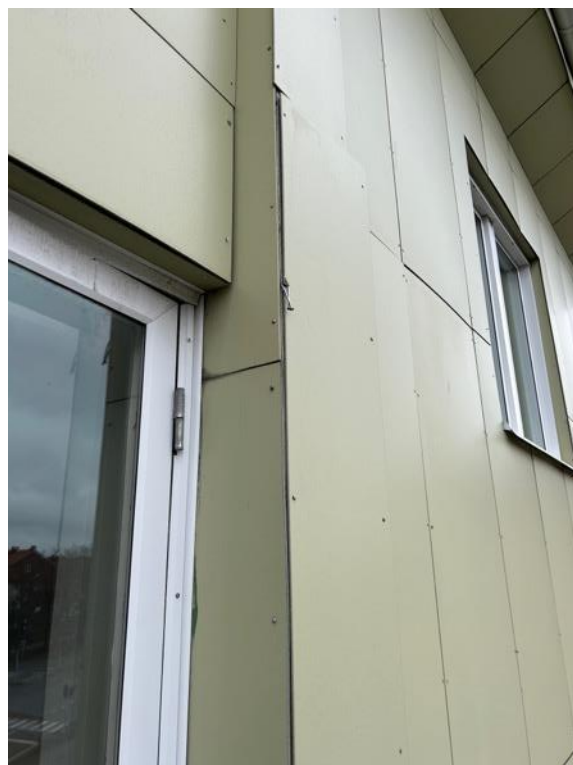
Skivsläpp mm

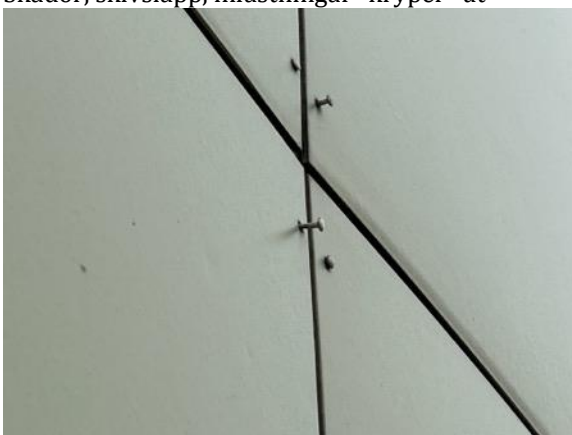
Infästningar "kryper" ut

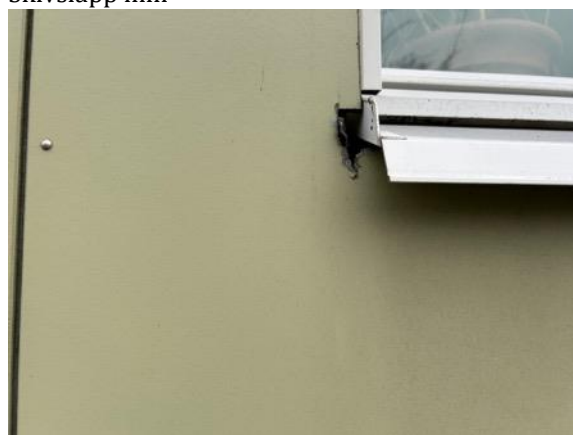
Otäteter kring fönsterbleck

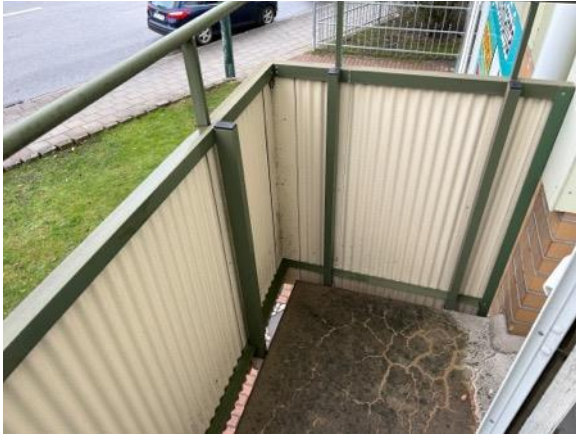
Balkonger förekommer till trapphusen. Dessa är enskiktsgjutna med hålkäl mot tröskel och väggar. Räcke av aluminiumstomme och frontplåt av sinuskorrigerad, stuccerad, grön aluminium i bra skick. Det förekommer ytliga sprickor i ovanyta betongplattor vilket ej bedöms i behov av åtgärd.

Krympsprickor i ovanyta balkongplatta

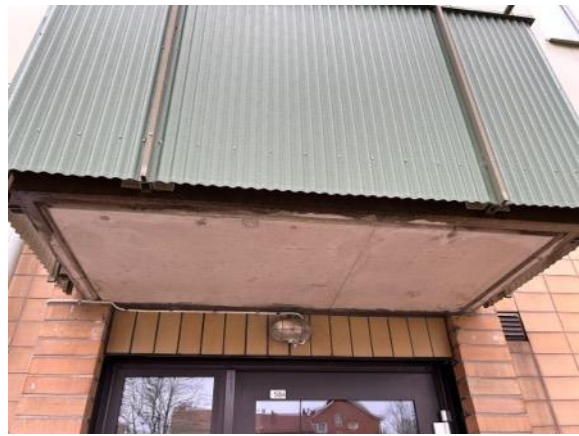
Inga sprickor, genomslag undersida balkongplatta

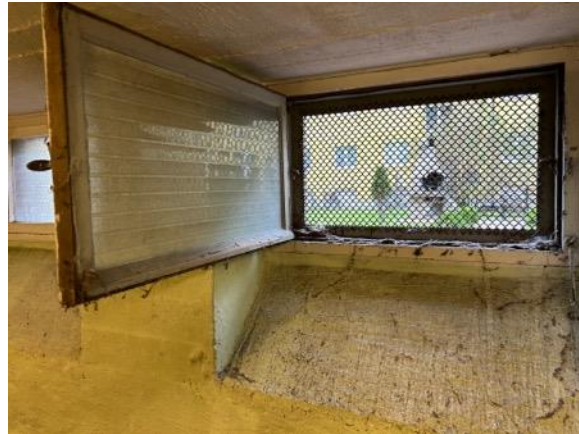
Källarfönster är äldre av trä, med enkelbåge invändigt och utvändigt båge trådnätsförsedd. Underhållsmålning och justering **ligger med i planen.**

Källarfönster målningsbehov invändigt/mellan

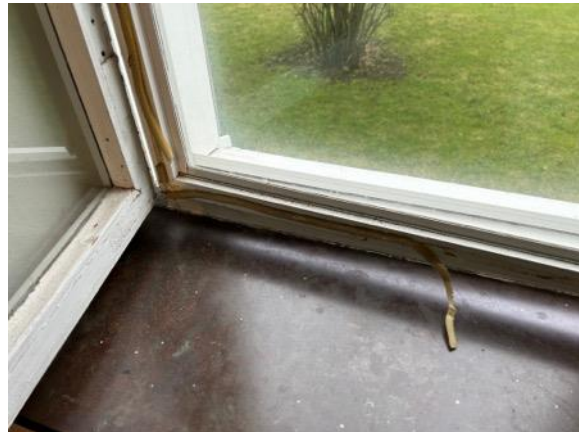
Fönster och balkongdörrar är äldre, kopplade bågar, som vid tidigare renovering ersatts med ny ytterbåge av aluminium samt beklädning utvändigt av befintlig karm med aluminium. Dammtätningsslistor är trasiga och lösa och i behov av justering och utbyte, vilket noterades vid besök i lgh 17. Äldre trä i innerbåge samt karm förefaller friskt men i behov av underhållsmålning. Fönstrens spaltventil är ursprunglig och funktionen ifrågasätts.

Målningsbehov och släpp dammtätninglister

Fönster och balkongdörrar byts, till nya av energisnåla, med fördel i samband med fasadrenovering vilket **är upptaget i planen.**

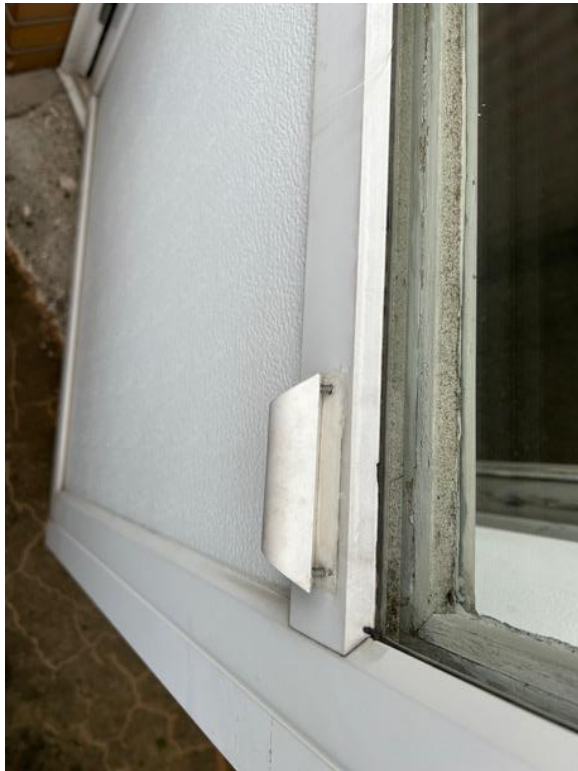
Släpp handtag och målningsbehov dörrblad

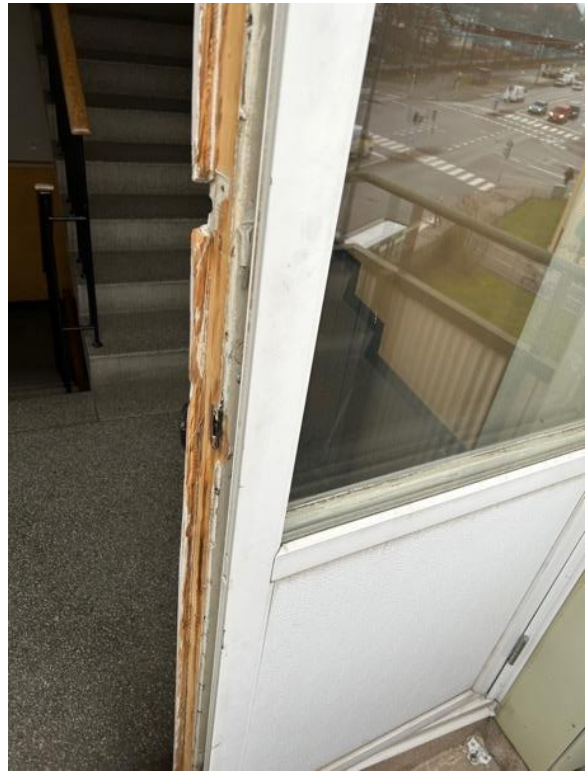
Skador dörrblad

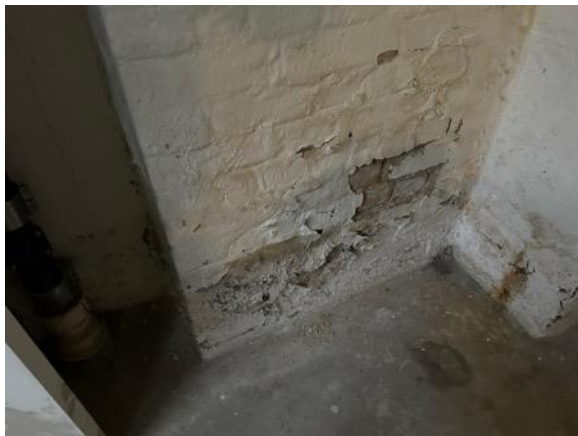
Källaren, med ytskikt av omålat betonggolv, målade slammade tegelväggar och målade betongtak, är i slitet men ok skick. Källaren uppfattas torr och förekommande skador efter fuktgenomslag i nederkant av väggar bedöms härstamma från tiden före dräneringsarbetet. Föremål inom förråd bör dock ej placeras direkt mot golv eller vägg för att förhindra skador på materiel.

Äldre fuktgenomslag, torrt

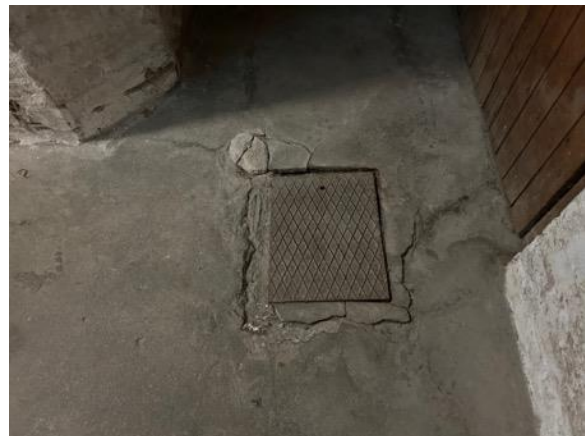
Renslucka i källargolv i södra delen har skador och utgör snubbelrisk varför denna ska åtgärdas.

Lucka till rensbrunn lös/trasig

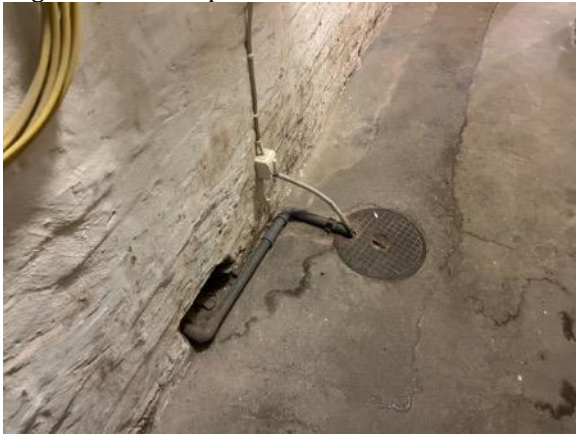
Elkabel till dräneringspump i södra delen av källaren hänger lös och utgör snubbelrisk varför denna ska åtgärdas.

Kabel till dränpump skaderisk

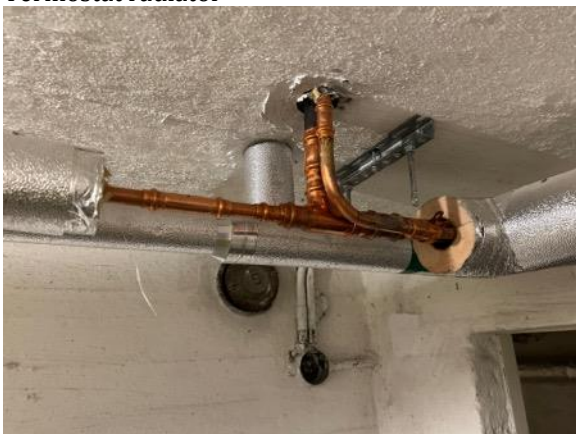
Det noterades oisolerade varmvattenrör i källarens norra skyddsrum vilket ska åtgärdas.

Oisolerat varmvattenstråk i f.d. skyddsrum

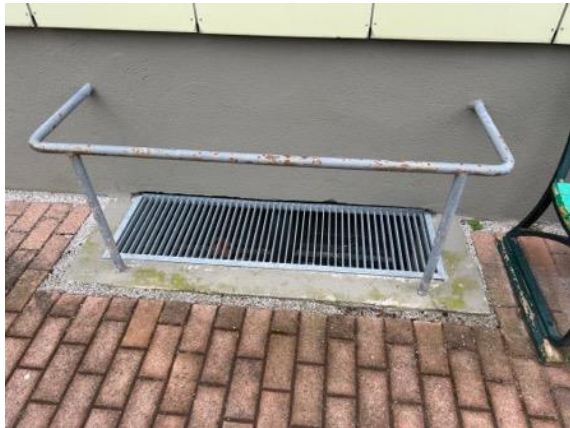
Smidesräcken till de båda ljusgårdarna åt öster & väster är rostangripna och i behov av målningsbehandling.

Rostangrepp på smide till ljusgård

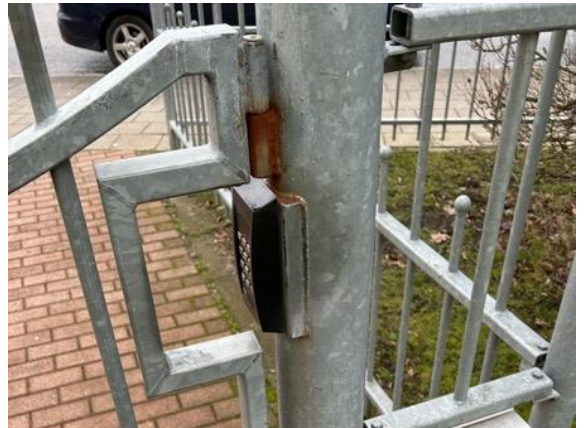
Staket med grindar i galvaniserat stål som omgärdar gården har rostangrepp på gångjärn till grindar vilket ska åtgärdas. Staketet delas med fler fastigheter varför gemensam översyn rekommenderas.

Rostangrepp gångjärn till grind

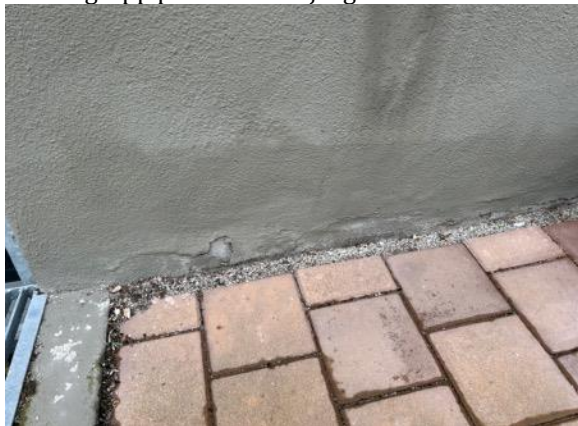
Husets sockel är målad men det förekommer fuktskador och släpp i dess nedre delar som troligen härstammar från tiden före dräneringsarbetet.

Färg/putssläpp på grundmur (före dränarbete?)

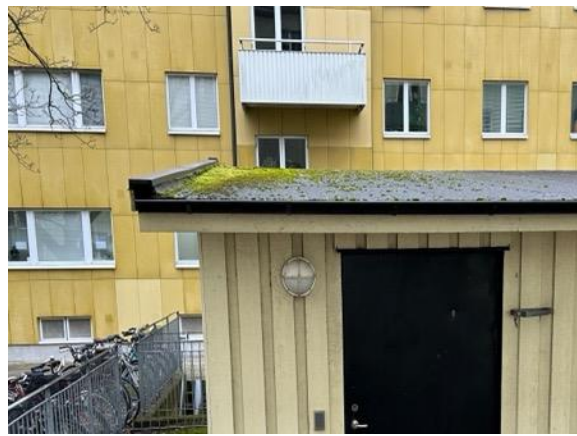
På papptaket till miljöhuset förekommer en hel del mossa/alger vilket ska avlägsnas genom tvätt.

Moss/påväxt på papptak

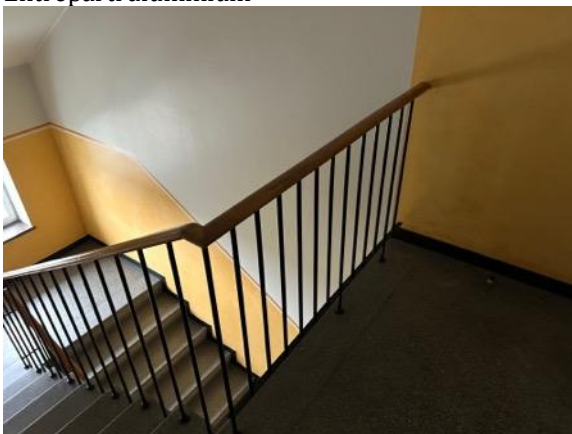
Trapplopp utgörs av betong med terrassbeläggning på både löp och vilplan i ok skick. Målade väggar och tak i något slitet skick men i övrigt i ok skick. Trappräcke av svartmålat smide med handledare i trä i bra skick. Räckets på översta plan bör höjas för att minimera risken för fall.

Lågt trappräcke övre plan
